トラブル項目 NO.2

ラベルのカット長さが短くなった！！

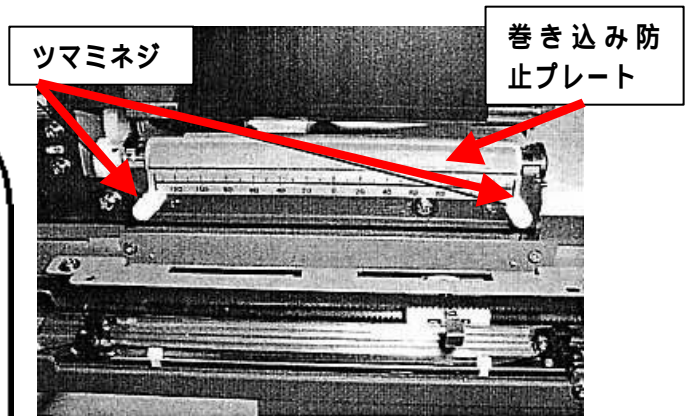
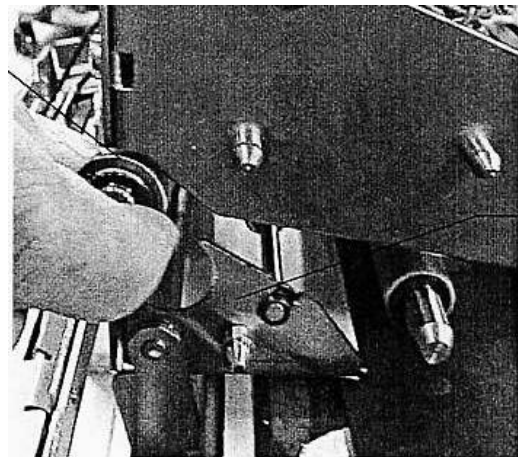
電源 OFF ロックプレートを開き カッターユニットを開きます。

ツマミネジ 2本を外し巻き込み防止プレートを外します。

プラテンローラの右端を持ち、手前に引いてプラテンローラを浮かします。

ラベルのカット長さが1～2mm程度短くなった場合（一定量で）には、プラテンローラの外径が小さくなったと考えられます。プラテンローラを交換してください。

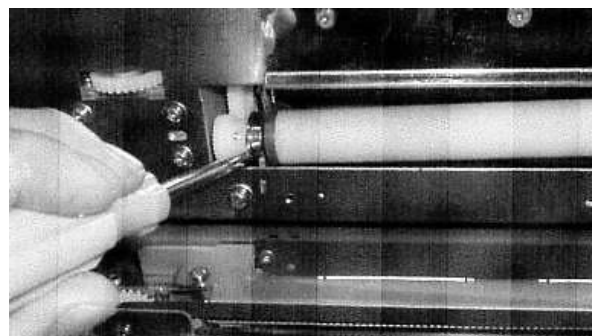
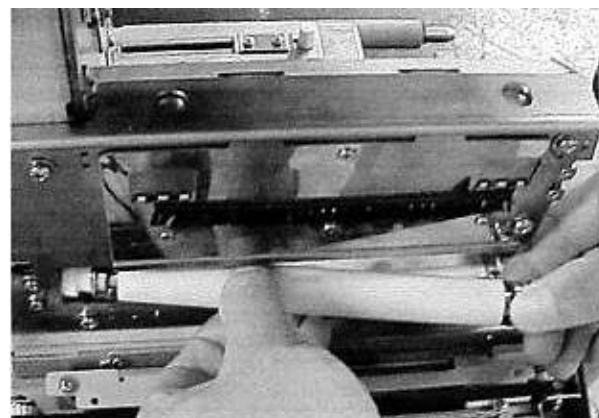
プラテン左側のギアのない部分に細めのドライバー等を挿して上に持ち上げ軸受をフレームから外します。プラテンローラを手前に引き出して取り外し、新しいプラテンローラと交換します。

上記と逆の手順で巻き込み防止プレートを取り付け、ラベルをセットし印字させてください。
解決しないようであれば下記へお問い合わせをお願い致します。
